*Programme de développement et de
structuration de la transformation pour
l'industrie mytilicole (D-STRIM) : Phase I*

Rapport d'étape

CENTRE COLLÉGIAL DE TRANSFERT DE
TECHNOLOGIE DES PÊCHES

MARS 2004

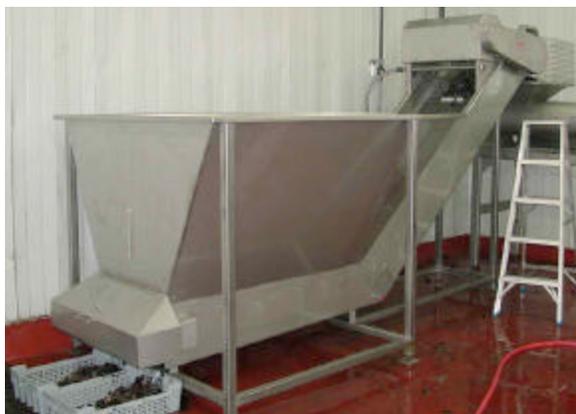
Photo 1 : Trémie de réception, vue générale

- La cuve de réception, ou trémie, mesure 2m 80 de long par 1m 60 de large, avec des parois hautes de 1m 50 inclinées vers l'extérieur (**photo 1**). Un convoyeur métallique grillagé suit le fond de la trémie, monte vers le bac de réception de l'égrappeuse (**photo 2**) puis repasse sous la trémie. Les débris qui tombent à travers le grillage du convoyeur sont rejetés à l'avant de la trémie sous l'effet d'un courant d'eau de mer qui provient de jets d'eau placés en haut du convoyeur (**photo 3**). Des barres de Téflon sont fixées sur le convoyeur, en alternance sur les côtés droit et gauche, afin de retenir les moules dans la montée. L'inclinaison du convoyeur étant fixe, la hauteur de ces barres détermine la taille des grappes de moules qui atteignent le haut du convoyeur et tombent dans le bac de l'égrappeuse.

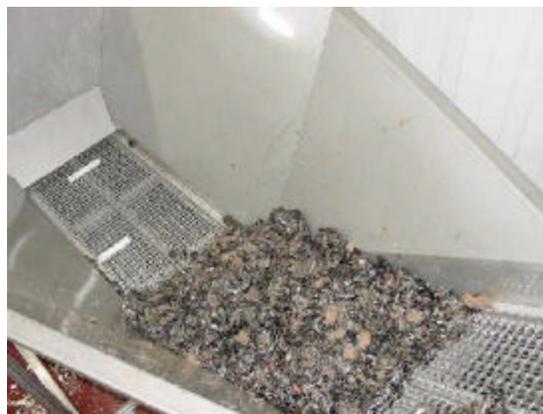
Photo 2 : Trémie, intérieur et convoyeur

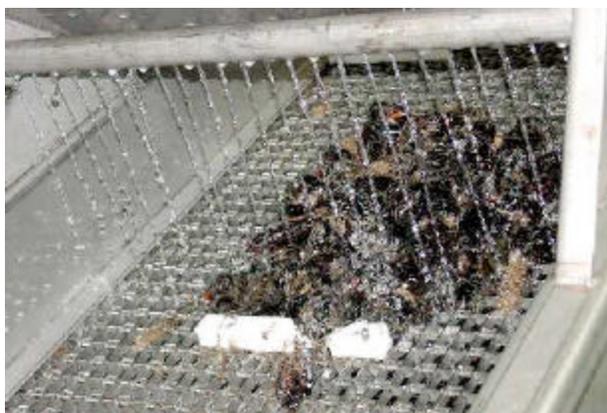
Photo 3 : Montée du convoyeur de la trémie

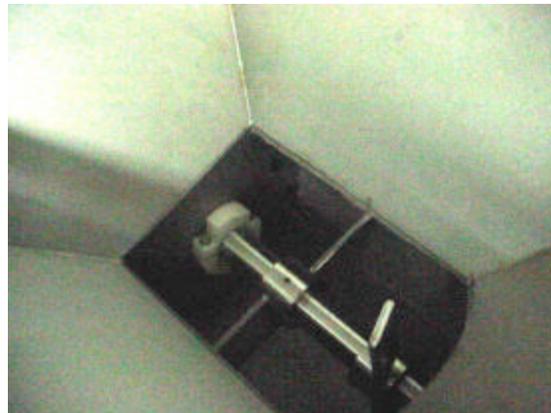
Photo 4 : Bac de l'égrappeuse et vis sans fin

- L'égrappeuse est constituée d'un bac placé sous l'extrémité du convoyeur de la cuve de réception et contenant une vis sans fin, sur laquelle sont fixés des couteaux (**photo 4**). En tournant, la vis entraîne les moules vers la trieuse, tandis que les couteaux séparent les grappes de moules en tranchant les liens de byssus qui relient les moules entre elles.

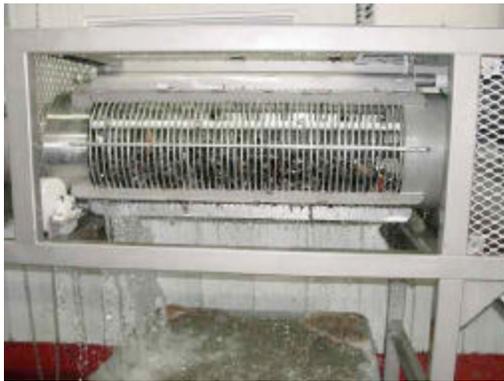
Photo 5 : Trieuse et son bac de rejets

- La trieuse est liée à l'égrappeuse : elle est constituée d'une série de barres circulaires et horizontales dont l'espacement augmente en s'éloignant de l'égrappeuse, formant un tambour long de 1m 35. Les moules sont entraînées vers la sortie par un courant d'eau et, en principe, les moules de taille non commerciale tombent entre les barres, dans le bac situé sous la trieuse (**photo 5**). Seules les moules commerciales se rendent à l'extrémité de la trieuse et sont prises en charge par le convoyeur qui les dépose au sommet du plan incliné de la débysseuse (**photo 6**).

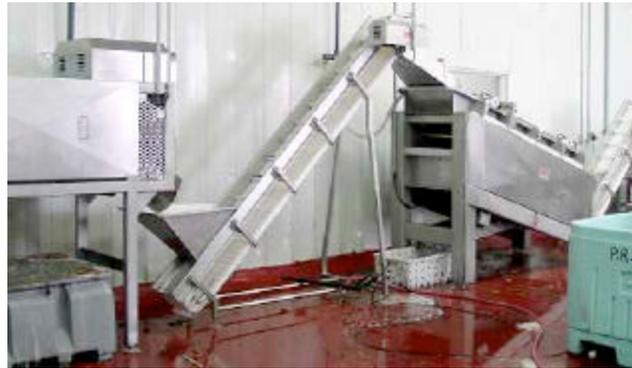
Photo 6 : Convoyeur entre la trieuse et la débysseuse

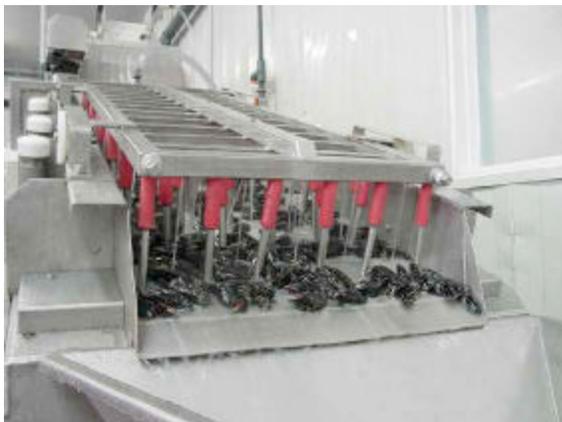
Photo 7 : Débysseuse vue du bas du plan incliné.

- La débysseuse (**photo 7**) comprend un plan incliné de 1m20 par 40 cm, pourvu de fentes, et un râtelier supérieur mobile qui porte des jets d'eau et 78 tiges métalliques, partiellement flexibles grâce à un joint en caoutchouc et tournées vers le bas. Le râtelier effectue un mouvement de va-et-vient indépendant du plan incliné, sur lequel les moules descendent lentement, entraînées par les jets d'eau et les tiges verticales. L'ensemble du dispositif est conçu pour coincer et arracher les fils de byssus présents à la surface des moules. Les moules ainsi débysées sont amenées par un convoyeur sur la table de tri automatique.

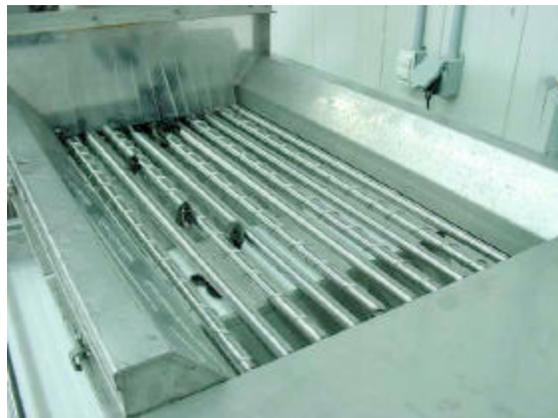
Photo 8 : Table de tri automatique.

- La table de tri automatique mesure 1m 30 par 90 cm environ. Elle est constituée de barres horizontales parallèles et cannelées qui tournent sur elles-mêmes en entraînant les moules (**photo 8**). L'écart entre les barres augmente d'un bout à l'autre de la table. Les petites moules tombent donc en premier sur le convoyeur qui passe sous la table, tandis que les plus grosses se rendent plus loin avant de tomber. Les moules sont ainsi classées par taille avant d'atterrir sur le convoyeur d'inspection visuelle.

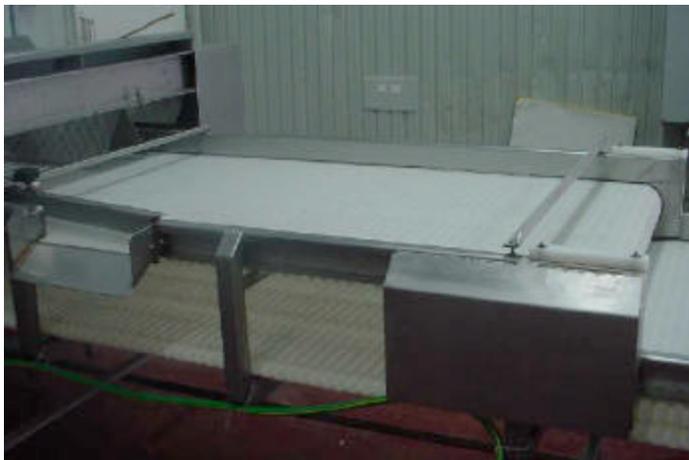
Photo 9 : Première table d'inspection (centre), avec la dérivation automatique pour les petites moules (gauche) et le début de la seconde table (droite).

Le convoyeur d'inspection visuelle, d'une longueur totale de 5 m, est séparé en deux tables distinctes (**photo 10**). Sur la première, légèrement plus haute, une dérivation écarte automatiquement les moules les plus petites qui tombent sous l'entrée de la table de tri (**photo 9**). Les moules qui passent l'inspection visuelle effectuée par des employés situés des deux côtés des tables sont amenées vers la zone d'ensachage par une autre dérivation, située au bout de la seconde table (**photos 11, 12**). Les employés responsables du tri retirent les moules refusées des deux tables et les jettent dans des paniers de plastique posés à terre. En principe, à chaque panier correspond à une cause de rejet : moules brisées (un panier de chaque côté des tables), moules de taille non commerciale (idem); moules ouvertes et ne se fermant pas au contact, dont on assume qu'elles sont moribondes (paniers placés au bout de la seconde table). Les moules de vase (moules vides), plus rares, se retrouvent dans les paniers des moules brisées ou à terre.

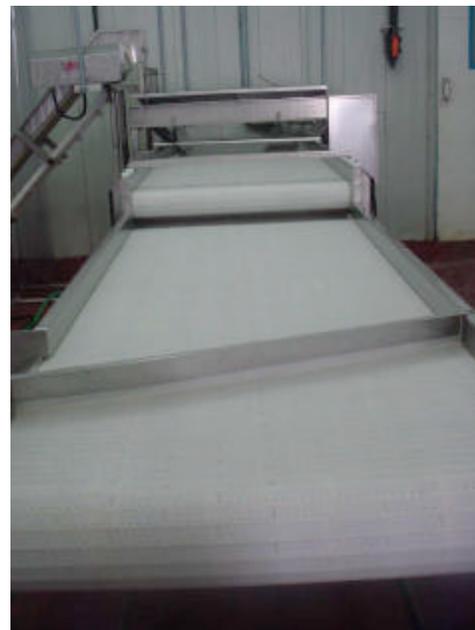
Photo 10 : Vue d'ensemble des deux tables d'inspection, prise du bout de la seconde table.

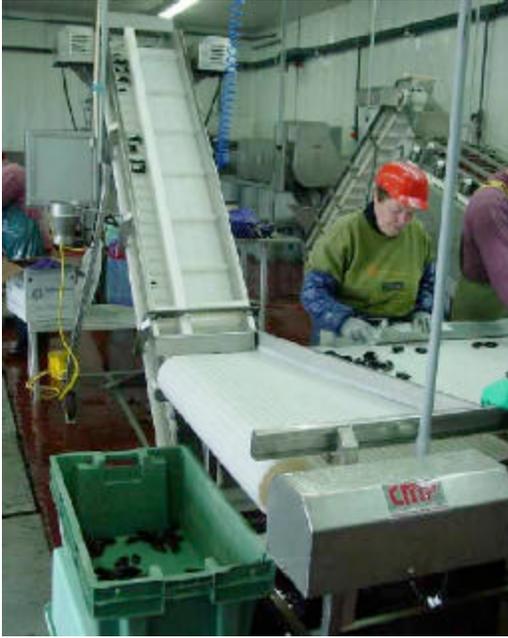
Photo 11 : Extrémité de la seconde d'inspection, dérivation vers l'ensachage, table panier de rejet des moules moribondes.

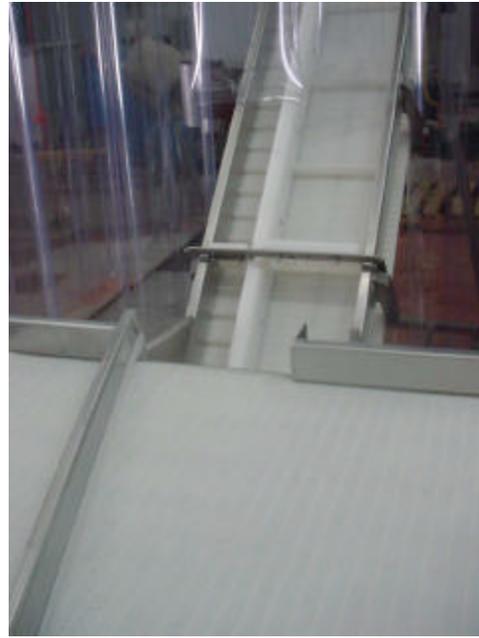
Photo 12 : Détail de la dérivation vers Extrémité de la seconde table l'ensachage et du double convoyeur d'ensachage.

Le convoyeur d'ensachage a deux tapis parallèles et indépendants qui permettent d'ajuster la vitesse de montée des moules pour obtenir des lots de la quantité exacte désirée pour l'ensachage (**photo 12**). L'ordinateur contrôle le poids des moules accumulées dans le haut du convoyeur et les déverse, sur commande de l'opérateur, dans le contenant placé par ce dernier sous le cône de sortie (**photo 13**), habituellement des sacs de 25 lb, de type "sacs à oignons". Une étiquette portant les coordonnées de l'entreprise et le numéro du lot est placée dans chaque sac (modèle en **annexe 1**), puis quatre sacs sont placés dans une boîte de carton plastifié et recouverts de glace pilée pour l'expédition (**photo 14**).

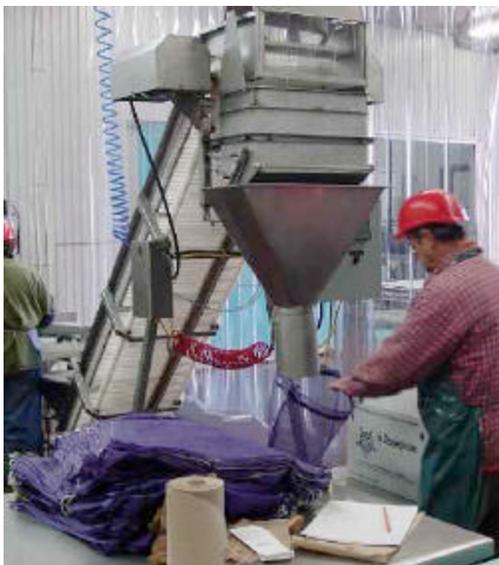
Photo 13 : Ensachage en sacs de 25 lb.

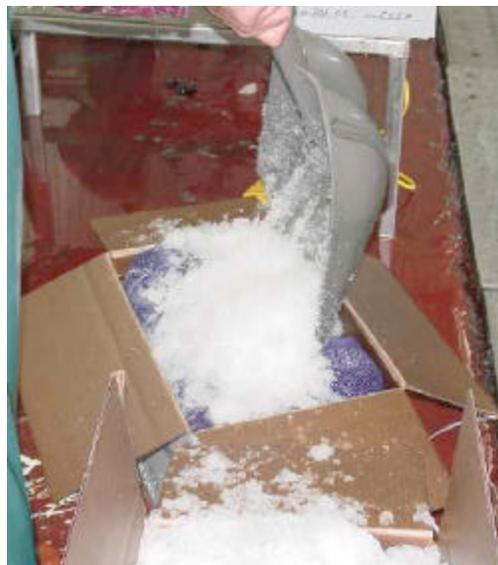
Photo 14 : Glaçage des boîtes de 4 x 25 lb.

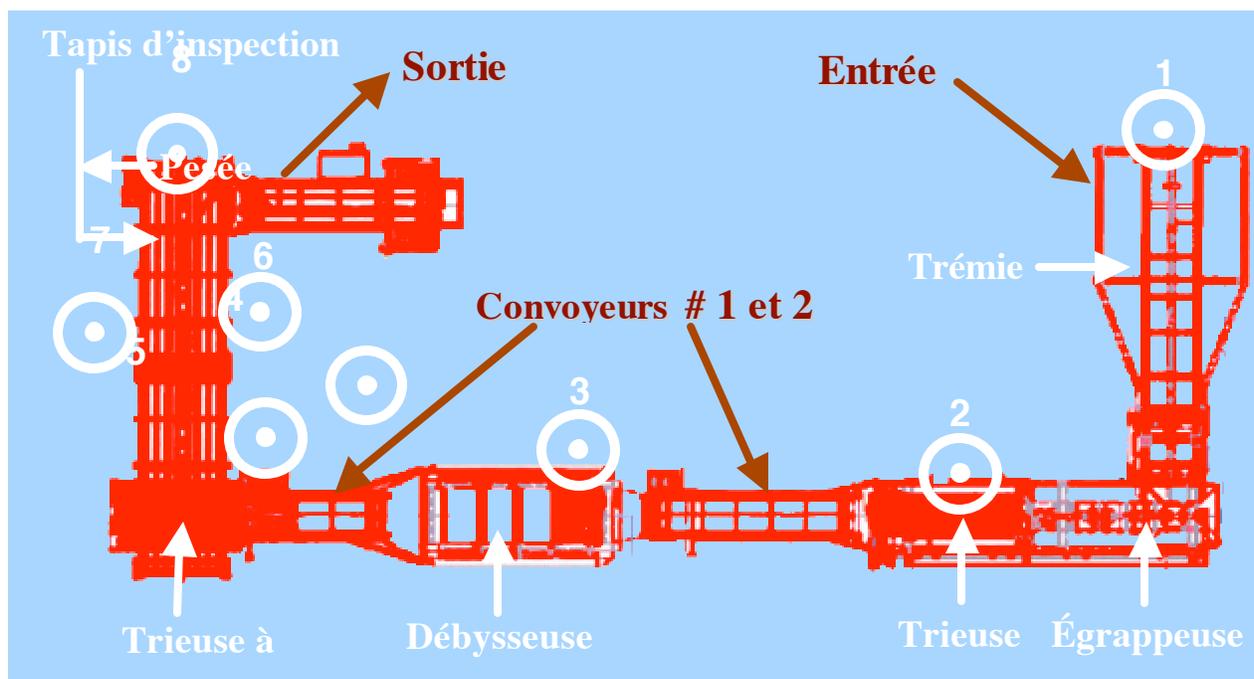
La **Figure 1** présente un schéma de la chaîne de transformation et des points retenus pour les échantillonnages à la suite des travaux préliminaires décrits en **3.2**. Les flèches pointent les échantillonnages des moules commerciales sur la chaîne, tandis que les cercles blancs localisent les échantillonnages effectués aux points de rejets de la ligne (1 à 8).

Figure 1. Schéma de la ligne de transformation et points d'échantillonnage

Le point E (entrée) doit permettre de caractériser les lots de moules livrés à l'usine par les mytiliculteurs, c'est à dire la matière brute avant transformation. Le point S (sortie) est prélevé sur le convoyeur d'ensachage et désigne les moules de grade commercial, c'est à dire la matière transformée vendue aux clients. A partir du troisième lot traité, nous avons jugé intéressant d'ajouter des points de prélèvements sur les convoyeurs situés juste avant et après la débyssieuse (D1 et D2), afin de caractériser plus précisément l'impact de cette machine sur la production.

Les points 1 à 8 correspondent aux points de rejets de la ligne. L'usine réalise sa propre évaluation quantitative des moules rejetées au niveau de l'inspection, en distinguant les moules de taille non commerciale et les moules brisées ou moribondes, ce qui correspond à la somme des points (5+6) et (7+8), respectivement, dans notre système de codes.

- e) Des échantillonnages additionnels ont été effectués sur les convoyeurs situés avant et après la débyssuse, pour les lots CRL2 et GP (**Figure 1**).

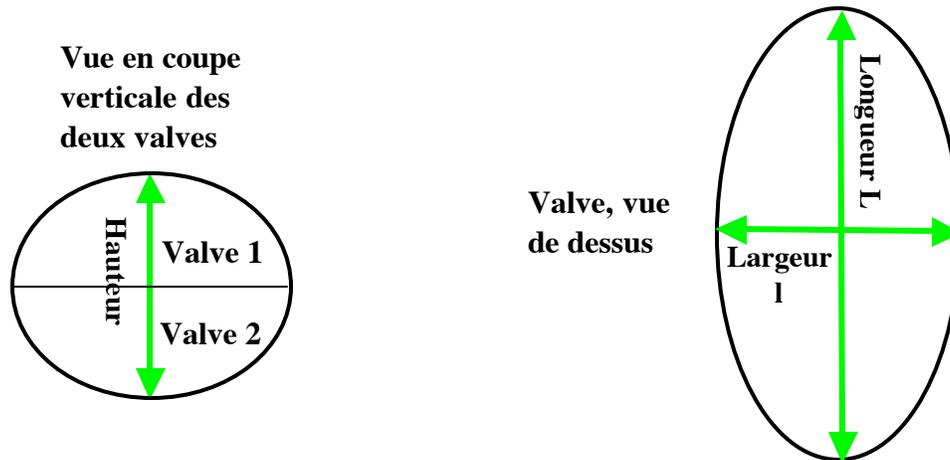
Figure 2. Mesure des variables morphométriques relevées sur les coquilles des moules. La longueur (L), la largeur (l) et la hauteur (h) des valves sont mesurées en mm.

Des mesures morphométriques ont été effectuées sur la coquille des moules de plus de 25 mm retrouvées aux points (E), (S) et 5 à 8, soit la longueur des valves, leur largeur, leur poids et la hauteur de la moule, ces deux dernières mesures étant prises en additionnant les deux valves (**Figure 2**). Dans le cas des moules brisées ou vides, mais pour lesquelles une des deux valves était intacte, on a évalué les données de poids et de hauteur en doublant les valeurs obtenues avec la valve disponible. Les individus pour lesquels les deux valves étaient endommagées ont été exclus des mesures morphométriques. Nous n'avons pas procédé aux mesures morphométriques plus détaillées utilisées en Nouvelle-Écosse pour caractériser les deux espèces de *Mytilus*, car il a été démontré que leur fiabilité était sujette à caution en dehors de cette province, et particulièrement au Québec (MAPAQ, 2002, p. 5-10).

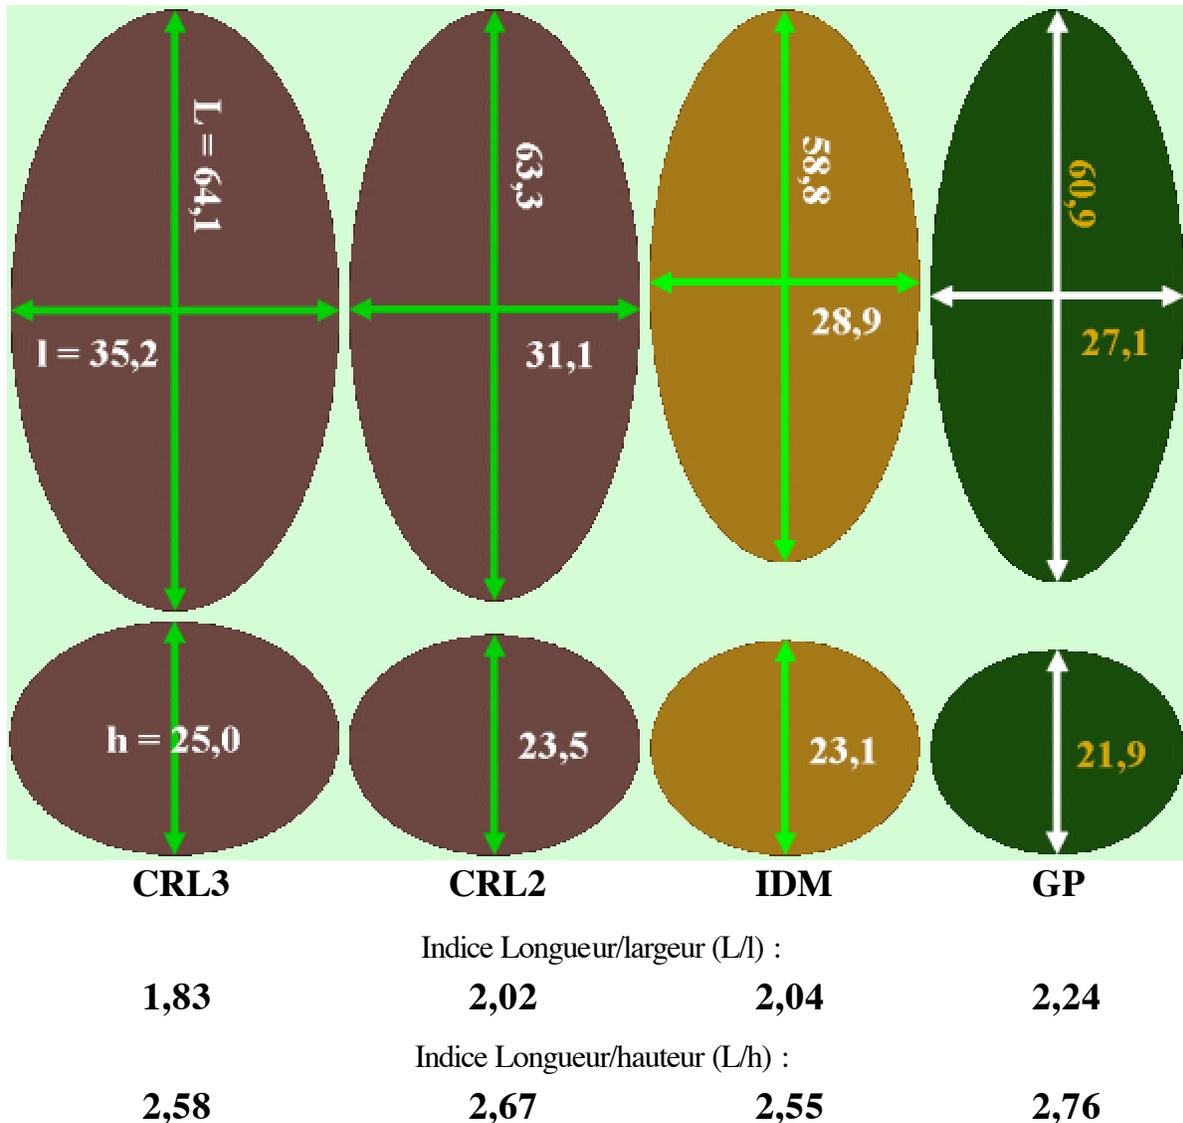
Figure 3. Dimensions moyennes des moules commerciales au point de sortie (S)

L : longueur des valves, *l* : largeur des valves ; *h* : hauteur de la moule (épaisseur des deux valves). Les dimensions sont des moyennes en mm, avec $n = 122$ à 149 individus. Les indices *L/l* et *L/h* ont été calculés individuellement pour chaque individu et la moyenne est reportée ici.

La **Figure 3** présente visuellement un profil morphologique des moules de chaque lot au point (S), obtenu à partir des mesures moyennes de longueur (L), de largeur (l) et de hauteur (h) reportées dans le **Tableau 5**.

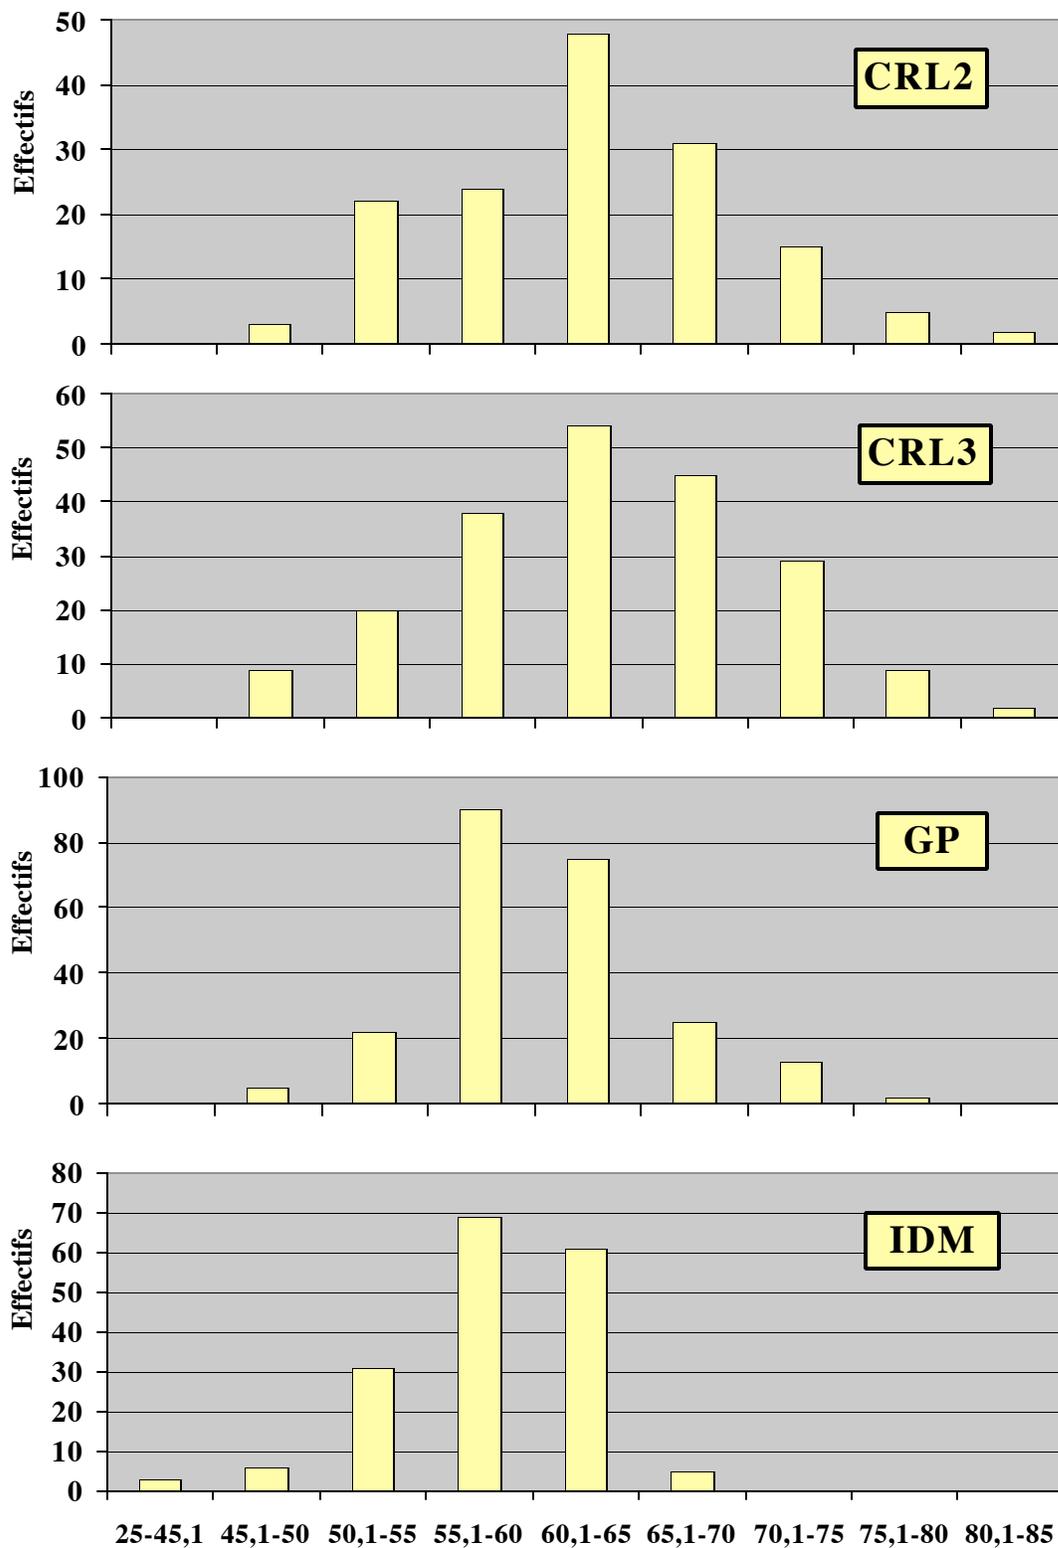
Figure 4 : Histogrammes des fréquences des longueurs (L) des moules des quatre lots, mesurées au point de sortie (S) de la chaîne.

Par ailleurs, afin de mieux caractériser la taille des moules vendues par l'usine, nous avons récolté plus de données sur la longueur des valves (L) qui est la seule mesure effectuée par le personnel de l'usine lors du contrôle qualité. Les histogrammes de fréquence des longueurs des quatre lots au point (S) sont représentés sur la **Figure 4**. Les moules brisées ou vides ont été exclues des données.
