*Résistance et niveau d'usure des cordages de  
polypropylène utilisés sur les filières  
mytilicoles*

*Rapport final*

*Dossier n° 710.78*

*Juin 2008*

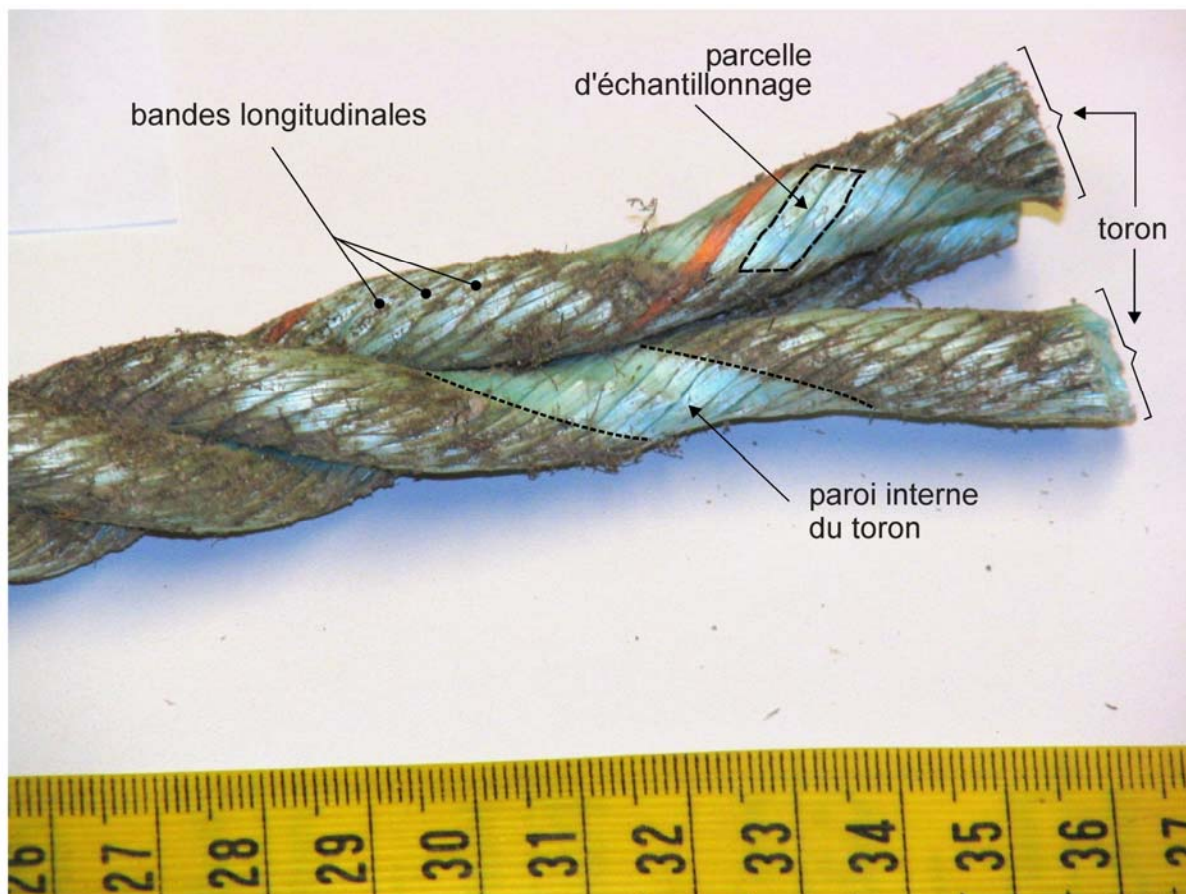
**Figure 4. Illustration des bandes longitudinales de fils disposées le long de chaque toron. Les bandes propres et sales correspondent respectivement aux parois internes et externes du cordage usagé.**

Les bandes adjacentes longitudinales présentes le long des torons (Figure 4) ont ensuite été inspectées une à une à l'oeil nu afin d'évaluer la nature et l'ampleur des dommages. Les fibres endommagées ont été classées en trois groupes définis de la façon suivante :

Le nombre de bandes portant des fibres E, C et F a été évalué sur chacun des torons des cordages analysés. L'abondance relative des dommages a été calculée comme le nombre de bandes avec des fibres E, C ou F divisé par le nombre total de bandes de l'échantillon.

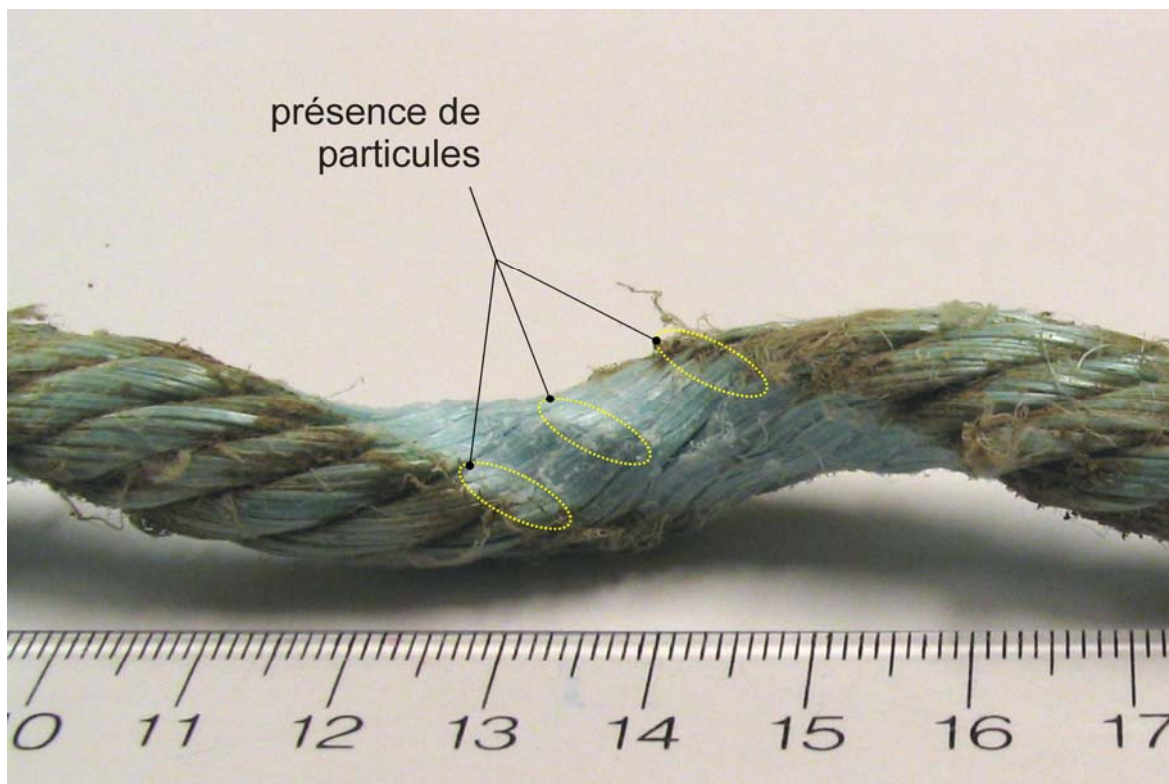
Figure 5. Illustration des trois emplacements sur la face interne des amarres où ont été observées les particules.

L'abondance des particules à l'intérieur des amarres est plus élevée pour les filières n<sup>os</sup> 167 et 155 que pour la filière n<sup>o</sup> 148 où elles sont absentes. Le recouvrement des particules est très variable entre les segments d'une même filière. Les segments A1 prélevés à proximité des ancrages contiennent autant de particules, parfois plus, parfois moins, que ceux prélevés à 4 m (segments A2). Dans l'ensemble, le cordage BBR est celui qui contient le plus de particules : le type et la configuration des fibres de ce cordage pourraient être en cause.

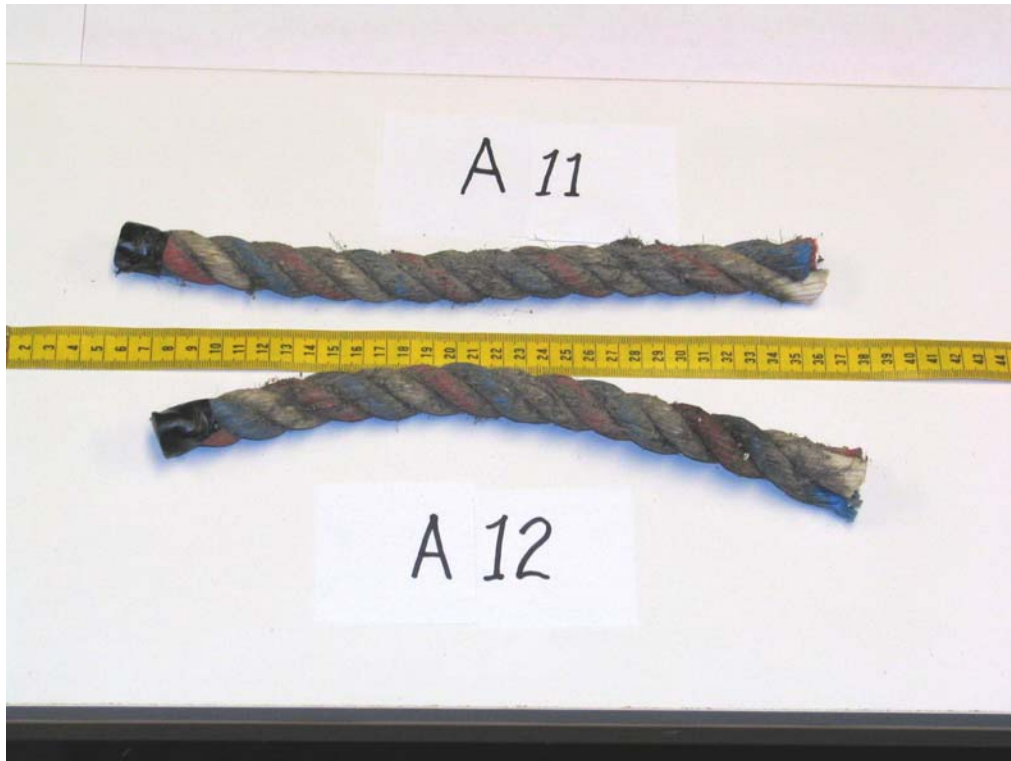
Cliché 1. Filière n° 167 - Segments A1 et A2 -Cordage BBR de  $\frac{7}{8}$  po

- CLICHÉ 1 Segments A1 et A2 prélevés sur l'une des amarres de la filière n° 167. Il s'agit du cordage BBR de  $\frac{7}{8}$  po de diamètre.
- CLICHÉ 2 Nœud (segment N2) reliant l'amarre de la filière n° 148 au corps-mort en béton. Il s'agit du cordage V1 de  $\frac{3}{4}$  po de diamètre identifié Nœud 2 dans le tableau 8.
- CLICHÉ 3 Segments A1 et A2 prélevés sur l'une des amarres de la filière n° 155. Il s'agit du cordage Aqualine de  $\frac{3}{4}$  po de diamètre
- CLICHÉ 4 Nœud (segment N11) reliant l'amarre de la filière n° 3 à la partie supérieure d'un pieu à hélice. Il s'agit du cordage V1 de  $\frac{3}{4}$  po de diamètre identifié Nœud 1 dans le tableau 11.

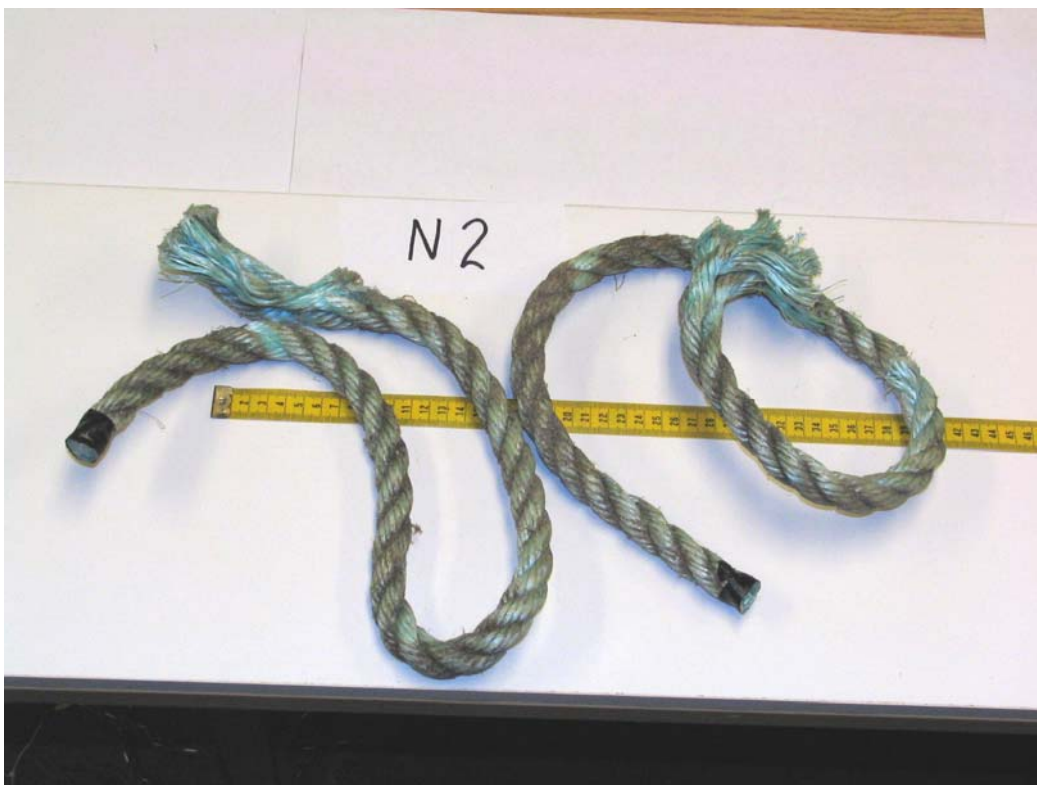
Cliché 2. Filière n° 148 - Nœud sur l'organeau -Cordage V1 de  $\frac{3}{4}$  po

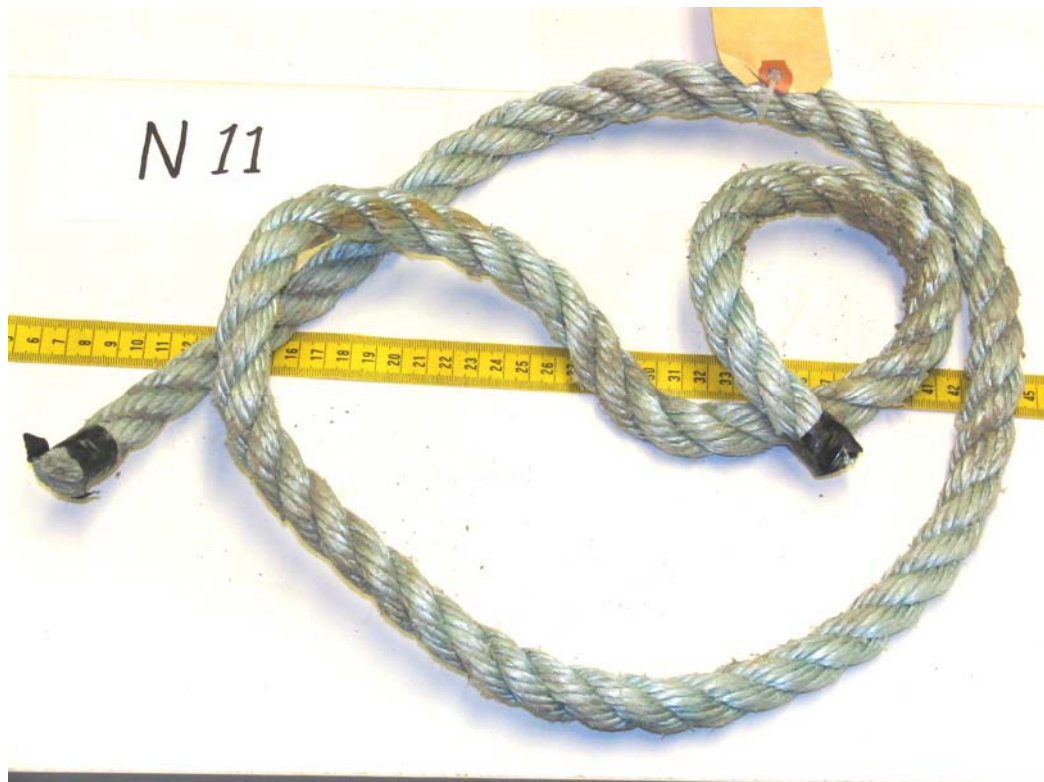
Cliché 4. Segment noué sur un pieu à hélice (Filière n° 3) - Cordage V1 de  $\frac{3}{4}$  po

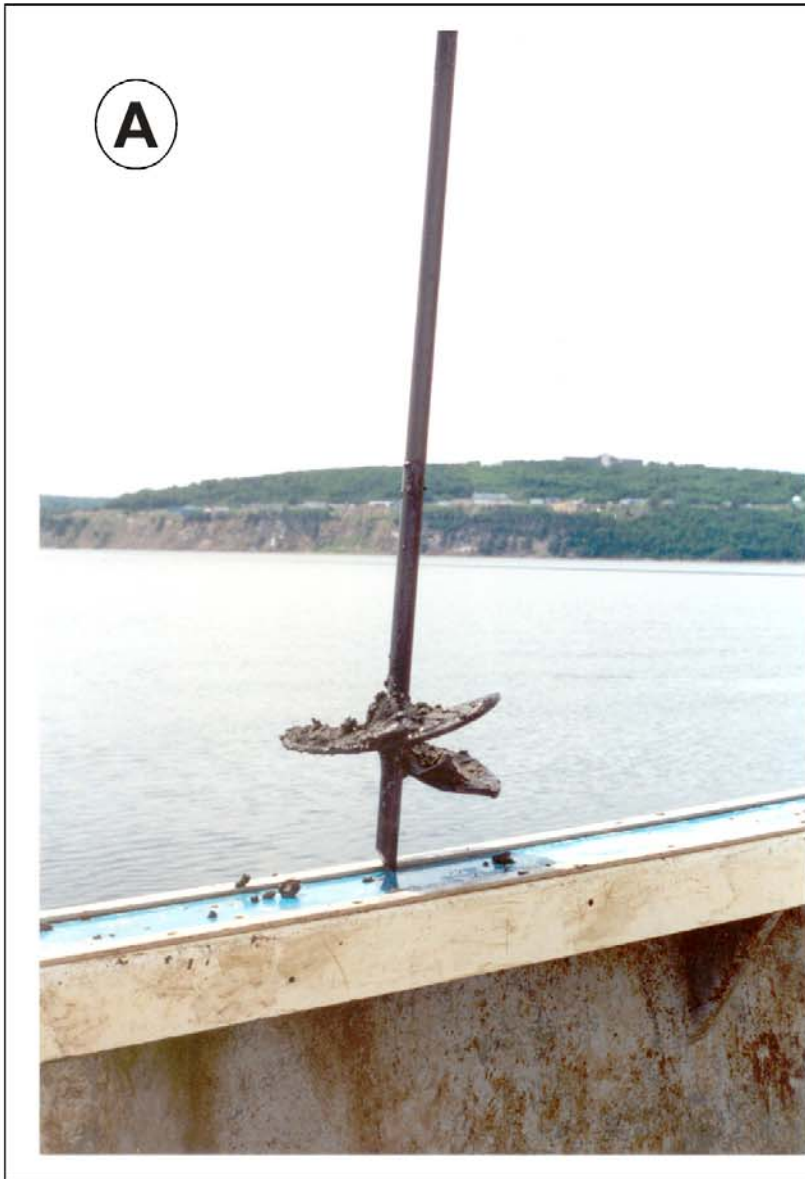
CLICHÉ A - Partie inférieure d'un pieu à hélice
